▶ Fuente de los PRADILLOS (Villaviciosa de Córdoba, Córdoba)

Fuente de los Pradillos (R. Córdoba, 1998)

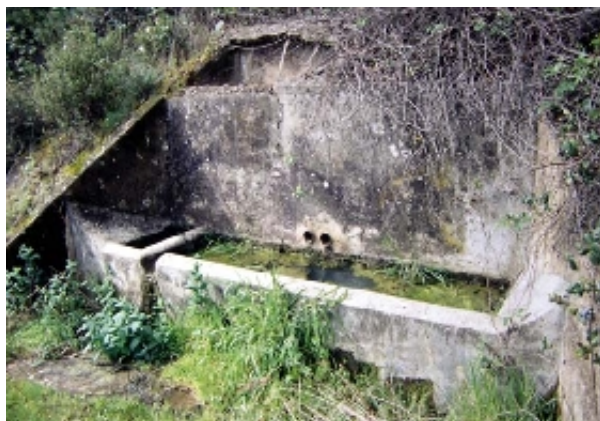
Aceptable

Otros: **Abandono**

Está formada por un muro de contención del terreno del que salían dos caños que hoy se encuentran secos y que vertían sobre un pilar, de mampostería enlucida con cemento, planta rectangular de 3 por 72 cm. y 40 cm. de altura al que se une, por su lado sur, una pileta de 56 por 40 cm. y la misma altura del pilar. Esta pileta sirve para la entrada del agua, al estar comunicada con el pilar por medio de un rebaje en la parte superior del murete de separación, y el desagüe se produce entre ella y el pilar, también mediante un rebaje en el muro este. El venero de donde se surte se encuentra pocos metros al oeste. Aunque el pilar sigue disponiendo de agua, toda la parte posterior del mismo, situada tras el muro de contención, está en muy mal estado de conservación y necesita con urgencia una reconstrucción. No ha sido posible acceder a ella, debido a la espesa vegetación que la cubre, de forma que se ignora en qué consiste ni cómo podría repararse.
