## Fuente de los PRADILLOS (Villaviciosa de Córdoba, Córdoba)

**Fuente de los PRADILLOS**

**Villaviciosa de Córdoba**

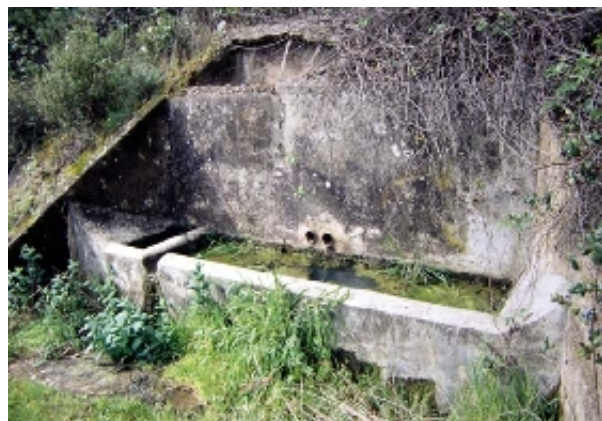
Fuente de los Pradillos (R. Córdoba, 1998)

Está formada por un muro de contención del terreno del que salían dos caños que hoy se encuentran secos y que vertían sobre un pilar, de mampostería enlucida con cemento, planta rectangular de 3 por 72 cm. y 40 cm. de altura al que se une, por su lado sur, una pileta de 56 por 40 cm. y la misma altura del pilar. Esta pileta sirve para la entrada del agua, al estar comunicada con el pilar por medio de un rebaje en la parte superior del murete de separación, y el desagüe se produce entre ella y el pilar, también mediante un rebaje en el muro este. El venero de donde se surte se encuentra pocos metros al oeste. Aunque el pilar sigue disponiendo de agua, toda la parte posterior del mismo, situada tras el muro de contención, está en muy mal estado de conservación y necesita con urgencia una reconstrucción. No ha sido posible acceder a ella, debido a la espesa vegetación que la cubre, de forma que se ignora en qué consiste ni cómo podría repararse.
