Pilar del BARRANCO DEL PESO (Villaviciosa de Córdoba, Córdoba)

Pilar del BARRANCO DEL PESO

Villaviciosa de Córdoba

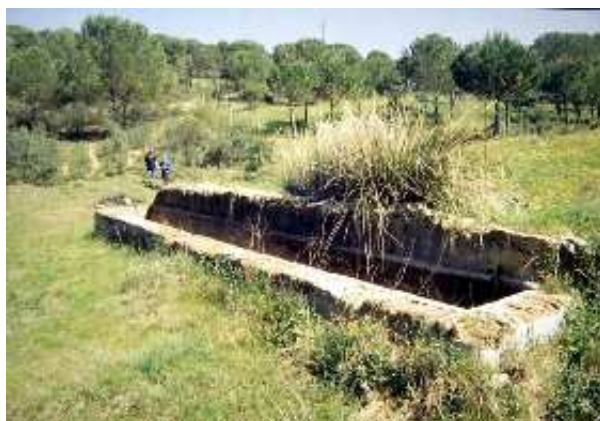
Fuente del Barranco del Peso (R. Córdoba, 1998)

Deficiente

Su estado es de total abandono y ruina. Desde el punto de vista arquitectónico, tanto el muro de contención de mampostería como el pilar de ladrillo están arruinados, han perdido buena parte de su enlucido y presentan numerosas grietas y fracturas. Todo el entorno del pilar se encuentra muy colmatado, de forma que su altura actual no sobrepasa los 30 cm. desde el nivel del terreno, cuando en origen debió alcanzar los 60 ó 70 cm. El interior del pilar se halla colmatado de piedras y suciedad.

Hoy día esta fuente está seca y abandonada; prácticamente sólo quedan sus ruinas. Cuando estuvo en uso debió servir para el abastecimiento de la población y el abrevaje de las caballerías. Este lugar es donde tradicionalmente solían hacer los peroles los días de fiesta los habitantes de Villaviciosa.

La recuperación de esta fuente exige la reparación de las conducciones de agua, quizá rotas o quizá el agua ha sido hurtada en otras propiedades antes de llegar al pilar, y exige igualmente una labor de limpieza del entorno y restauración arquitectónica del propio pilar.
