## Fuente de los TRES CAÑOS (Santa Ana la Real, Huelva)

Fuente de los Tres Caños (IGME Sevilla, mayo 2004)

**Fuente de los TRES CAÑOS**

**Santa Ana la Real**

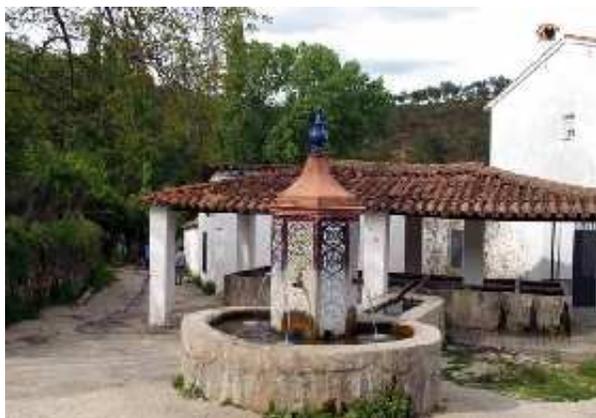
**Aceptable**

**Afección al caudal por bombeo o derivación.**

Se compone del típico conjunto fuente-abrevadero-lavadero. La fuente posee un machón central revestido de bellos azulejos, de donde salen tres caños que vierten sus aguas a un pilar redondo, que a su vez derrama al abrevadero, que desempeña la función de canal de transporte al lavadero. El lavadero posee catorce pilas; tuvo su época de esplendor, pero ahora se halla en situación de deterioro.
