## ▶ Fuente de la RAMBLA DE CAÑIZARES (Vélez de Benaudalla, Granada)

Fuente de la Rambla de Cañizares (J. Rubia, octubre 2013)

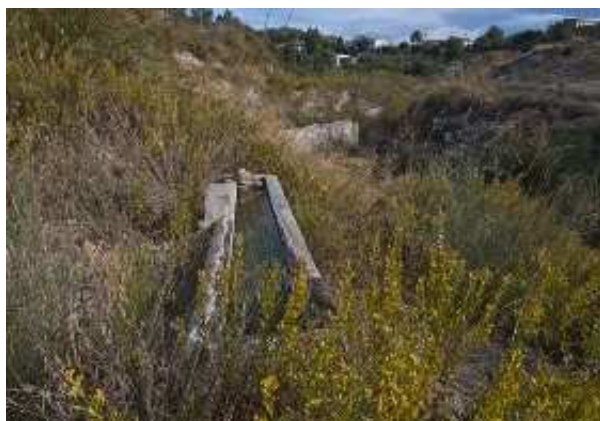
Para llegar al mismo se entra por la vieja N-323 y antes de llegar a la Gorgoracha tomamos el camino de bajada de la rambla de Cañizares, esta zona es denominada el Escalate cuyo pico nos queda a la derecha. En el mismo carril y a la derecha en una pequeña rambla encontramos este pilar abrevadero semioculto entre el matorral. En el momento de la visita tenía agua y abundante vegetación alrededor indicadora de humedad (juncos, ).

Según nos indicaron el manantial tenía siempre agua hasta que algunos vecinos hicieron obras de diques y almacenamiento.

La problemática de este manantial se centra en la abundancia de extracciones existentes en el acuífero debido a la gran cantidad de cortijos que siguen proliferando en la zona. Además los lugareños comentan que las aguas del entorno sobre todo las más bajas se han visto afectadas por posible contaminación de los lixiviados de la planta de tratamientos de la mancomunidad que se encuentra en la parte alta de la cabecera de la citada rambla.

**Aceptable**
