Mina segunda del LAGAR EL PALMAR (Málaga, Málaga)

Mina Segunda del Lagar El Palmar (A. Vela Torres, septiembre 2013)

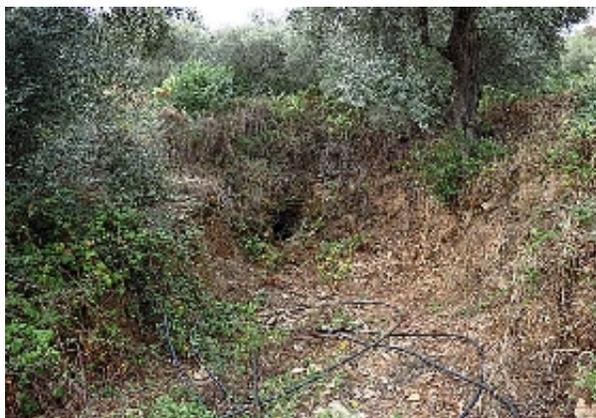
La bocamina original tiene un tamaño suficiente para permitir el paso de una persona pero la existencia de un murete, levantado para aumentar el volumen de agua almacenada, hace que las dimensiones practicables sean de apenas 1 metro de altura y algo menos de anchura; seguidamente, la galería decrece en altura a medida que va adquiriendo desarrollo.

La presencia de agua al otro lado del muro de la entrada, aproximadamente 75 cm., y un reguero que inunda por completo la galería nos impidieron realizar la exploración de la misma, por lo que respecto a la longitud poco podemos decir salvo que parece bastante profunda.

Aceptable

Abandono, suciedad y vertidos.
