## ▶ Fuente de SANTA MARÍA (Montilla, Córdoba)

Fuente de Santa María (Ayuntamiento de Montilla, julio 2008)

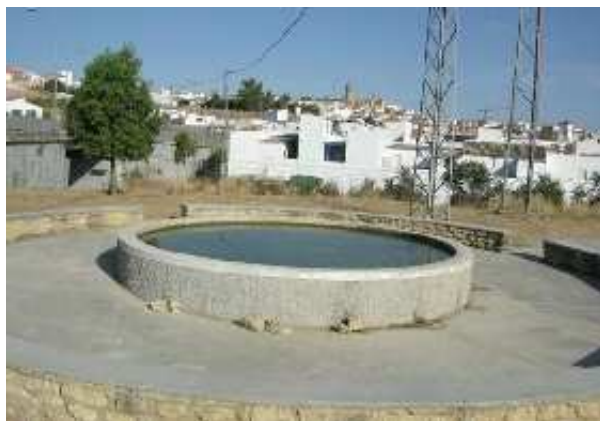
**Aceptable**

**Afección al caudal por bombeo o derivación.**

**Usos inadecuados: Presencia de flora leñosa alóctona, plantación de árboles alóctonos no tradicionales (braquiquiton)**

**Otros: Pintadas en los muros de alrededor; proximidad de dos apoyos de tendido eléctrico**
