Fuente de la HUERTA DE VICHIRA (Priego de Córdoba, Córdoba)

Fuente de la Huerta de Vichira (R. Córdoba, 1998)

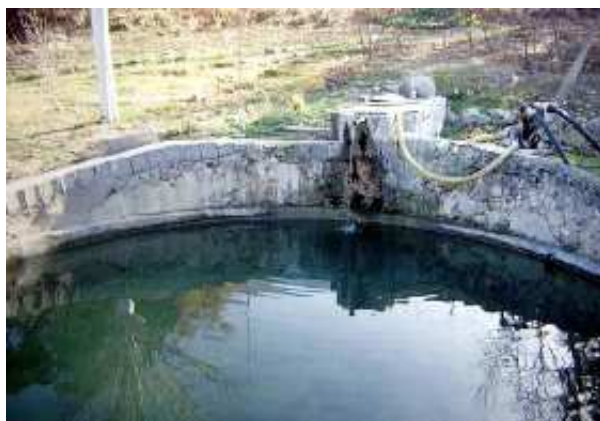
El agua sale por el sur por medio de una conducción que vierte por un moderno caño a un pilar rectangular que se encuentra tapado por unas compuertas de chapa y que presenta unas medidas de 3.80 x 1.10 m. De este pilar, y por medio de otro caño, pasa el agua a una alberca de planta circular de 6 m. de diámetro, protegida por un muro de contención del terreno situado precisamente en su zona sur, junto al pilar; el desagüe lo realiza por el lado norte por una cañería desde el mismo rebaje del pretil. En el ángulo noroeste del pilar hay diversas gomas y un motor de extracción de agua.

Su estado de conservación arquitectónico es mediocre; se puede observar que ha sufrido diversas reparaciones recientes, muchas de ellas realizadas con materiales poco adecuados a la estructura tradicional de la fuente (ladrillo, cemento), y presenta gran número de gomas y planchas de metal que evidencian el uso diario que se hace de sus aguas.
