## ▶ Mina de las CASILLAS DE LOS FRAILES (Málaga, Málaga)

### 1 Localización

**Mina de las CASILLAS DE LOS FRAILES**

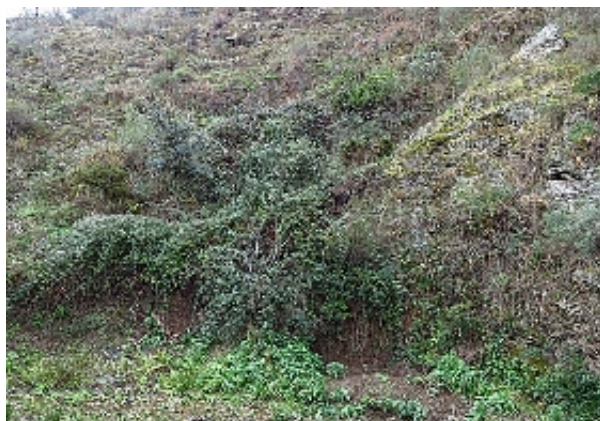
Mina de las Casillas de los Frailes, la vegetación que cubre el acceso a la mina (A. Vela, enero 2014)

Situada en la orilla izquierda del arroyo de los Frailes, la mina fue el antiguo punto de abastecimiento de las Casillas; hoy día ha dejado de serlo y el abandono o la falta de mantenimiento han propiciado el crecimiento descontrolado de la vegetación, lo que ha impedido a los autores de la presente ficha visitarla y comprobar su estado actual.

**Deficiente**

**Abandono, suciedad y vertidos.**
