Fuente EL PIOJO (Montilla, Córdoba)

Fuente El Piojo (Ayuntamiento de Montilla, septiembre 2006)

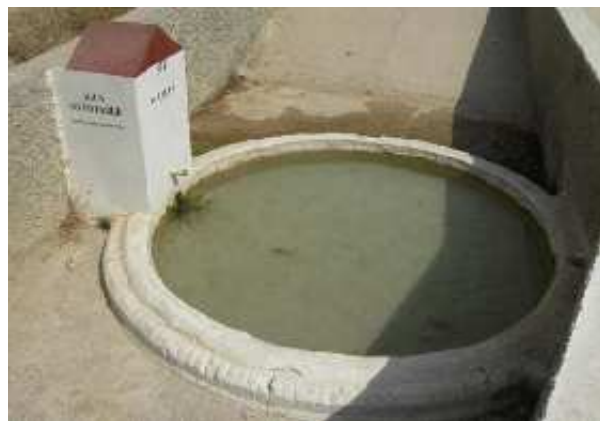
La fuente se encuentra al borde del mismo camino y algo rehundida con respecto al mismo. El agua le llega procedente del oeste por medio de una conducción protegida por un murete de mampostería del que discurre en superficie el último metro de su recorrido; del extremo occidental de este muro, sin pilastra alguna, sale el caño que vierte en un pilar de planta circular, que evacua por el lado este por una canalización subterránea.

Muy Bueno

Nitrificación excesiva del entorno por proximidad excrementos de animales y escombros

Otros: Elevada eutrofización del agua acumulada en el pilar; introducción de flora alóctona (olmo de Liberia)
