## ▶ **Mina del ARROYO DE JIMÉNEZ (Málaga, Málaga)**

**Mina del Arroyo de Jiménez (A. Vela Torres, febrero 2014)**

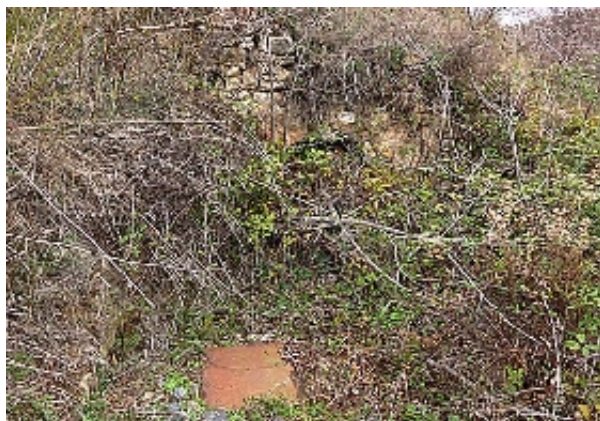
Situada en la margen izquierda, la mina estuvo asociada a una alberca pero ambas estructuras están abandonadas hoy día, la primera porque se ha hundido su única galería; la segunda está muy modificada, con un moderno aljibe habilitado en el vaso.

Aún siendo escasos los restos conservados, se puede comprobar que la deteriorada bocamina se abría sobre uno de los lados de la alberca y vertía en ella el caudal captado que, posteriormente, se empleaba en el regadío de una terraza sustentada por un grueso muro de contención.

**Deficiente**

**Abandono, suciedad y vertidos.**
