## **Manantial del LAGAR CELA BAJO (Moclinejo, Málaga)**

**Manantial del Lagar Cela Bajo (A. Vela Torres, marzo 2014)**

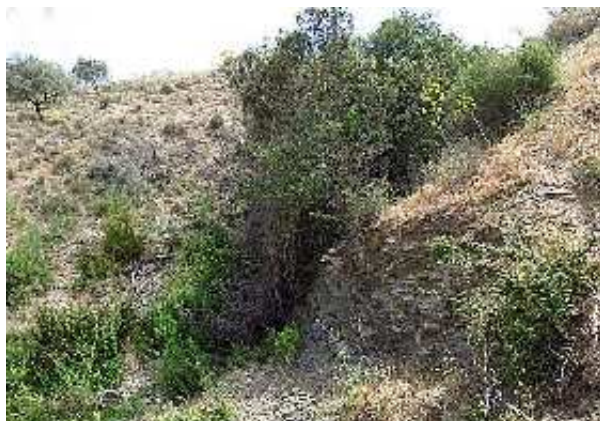
Desconocemos qué tipo de captación existió en el manantial pues, hoy día, no queda ningún vestigio. El abandono y nulo mantenimiento han hecho que la caída de tierras y el crecimiento de la vegetación hayan sepultado el nacimiento, aunque ello no impide la existencia de filtraciones que originan un débil curso de agua. De este punto partía la canalización que llevaba los caudales captados al lagar, emplazado a casi 800 m. de distancia; en general, la cañería de atanores discurría enterrada pero la complicada orografía hizo necesaria la construcción de muros de mampostería por cuyo interior discurría la tubería. Hacia la mitad del recorrido había una alberca, construida en 1952. La conducción finalizaba en el lagar Cela Bajo, concretamente en un pilón de casi 5 m. de longitud, adosado a un gran frontal de 1,60 m. de altura. Tenía un aliviadero tallado en un bloque de caliza por el que vertía a una alberca de 6 m. de longitud por 3,50 de anchura. Ambos elementos se encuentran en un completo estado de ruina.
