▶ Mina del LAGAR DEL ÁNGEL (Málaga, Málaga)

Mina del Lagar del Ángel (A. Vela Torres, mayo 2014)

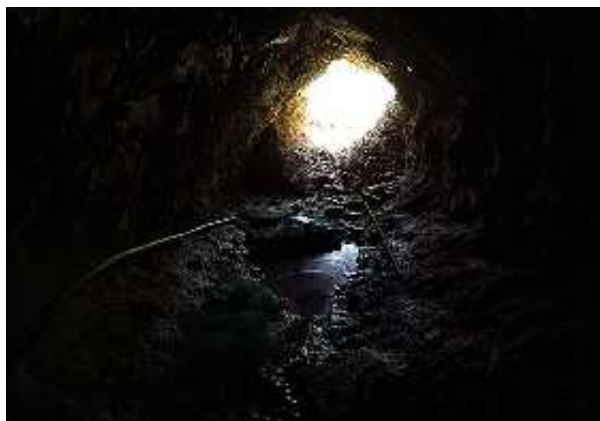
Deficiente

Abandono, suciedad y vertidos.

Galería de sección irregular y sin revestir, de unos 80 cm. de altura y 1,40 m. de anchura, con la solera embarrada y cubierta en parte por el agua. A los 4 m. de recorrido hace un giro a la derecha y continúa otros 7 m. antes de llegar a la cabeza.

En la actualidad, todos los elementos descritos están abandonados.
