▶ Alberca de VALLE GONZALO (Valdelarco, Huelva)

Alberca de Valle Gonzalo (P. Domínguez García, noviembre 2014)

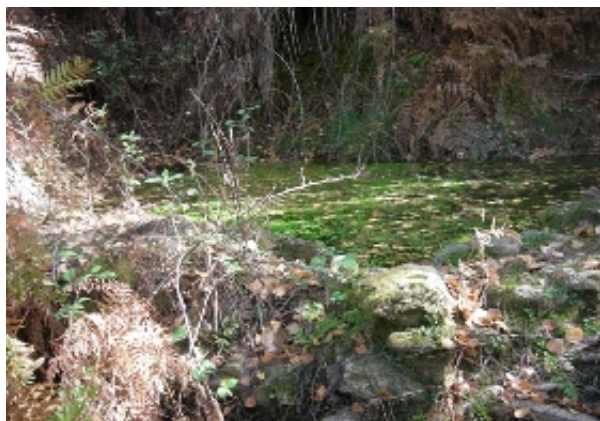
Deficiente

Abandono, suciedad y vertidos.

Existe una alberca muy rústica, consistente en una pared en la parte baja del terreno, que cierra un hoyo excavado en la tierra, esta pared sólo abarca un tercio del perímetro del hoyo. En la parte superior, tenemos la ladera de la montaña.
