## **Mina LA RELUMBROSA (Totalán, Málaga)**

**Mina de la Relumbrosa (A. Vela Torres, septiembre 2014)**

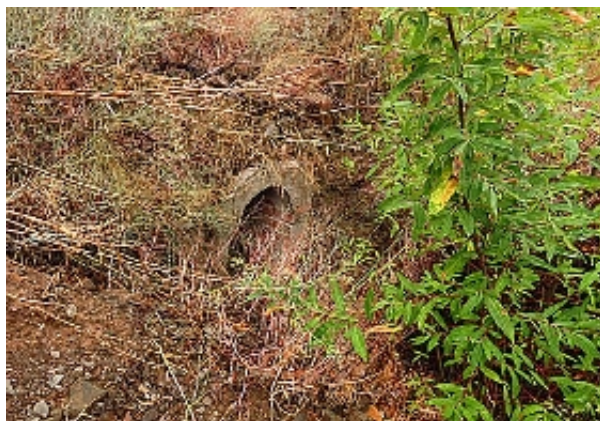
**Deficiente**

**Abandono, suciedad y vertidos.**

La bocamina, de 1,10 m. de altura y 0,70 de anchura, da paso a una sola galería de dimensiones idénticas a las de la entrada. Su trazado discurre bajo el lecho de la cañada, con una dirección de 130°. Tanto las paredes como la bóveda de cañón están revestidas con modernas rasillas.

En la cabeza se ha producido un hundimiento, con el resultado de que los escombros han reducido la longitud de la parte visitable de la galería, que apenas llega al 1,5 m. El sector ocupado por los derrubios mide otro tanto.

Pese a ello, la mina sigue siendo funcional y los caudales que se filtran entre los cascotes son derivados a una alberca situada varias decenas de metros más abajo; el agua se emplea en el regadío de varias parcelas que se distribuyen por la ladera, formando terrazas.
