Lavadero de la FUENTEZUELA (Villamartin, Cádiz)

Lavadero de la FUENTEZUELA

Villamartin

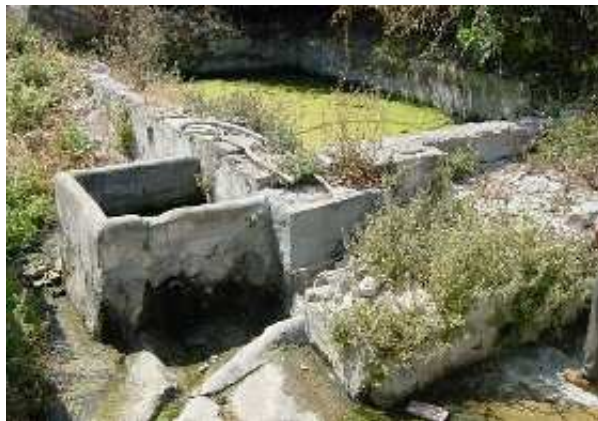
La alberca del lavadero antes del acondicionamiento del lugar (P. Sánchez Gil, julio 2002)

Deficiente

Construcciones, obras públicas y/o desmontes próximos.
