Lavadero de la FUENTEZUELA (Villamartin, Cádiz)

1 Localización

Lavadero de la FUENTEZUELA

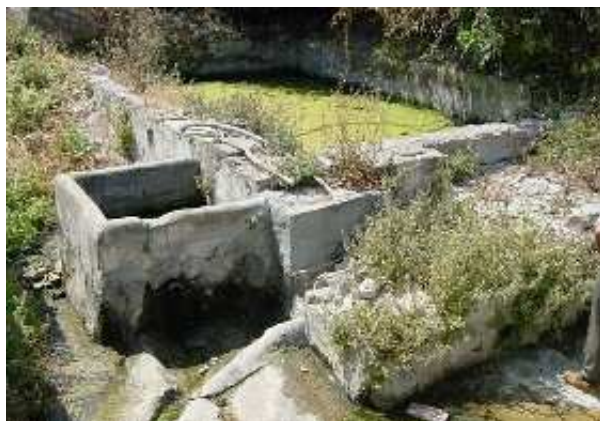
La alberca del lavadero antes del acondicionamiento del lugar (P. Sánchez Gil, julio 2002)
