## ▶ Tornajos del MORRO DE PATAS (Santiago-Pontones, Jaén)

Tornajo del Morro de Patas (L. Cano Cavanillas, abril 2015)

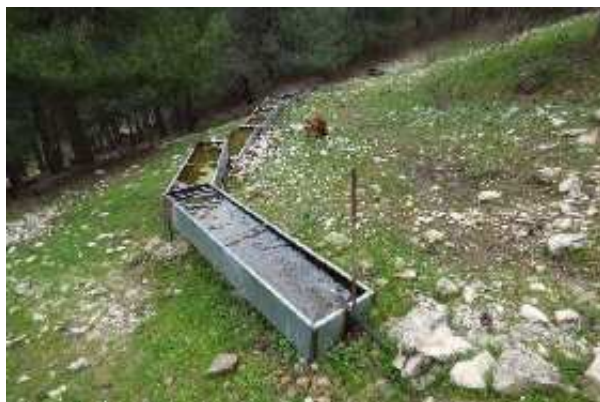
**Se trata de un manantial que abastece a una hilera de tornajos metálicos que sustituyeron a los originales de madera, que aun se pueden ver apartados junto al manantial.**

**Muy Bueno**
