## **Aljibe COMPAÑÍA DE FILIPINAS (Puerto Real, Cádiz)**

**Aljibe COMPAÑÍA DE FILIPINAS**

**Puerto Real**

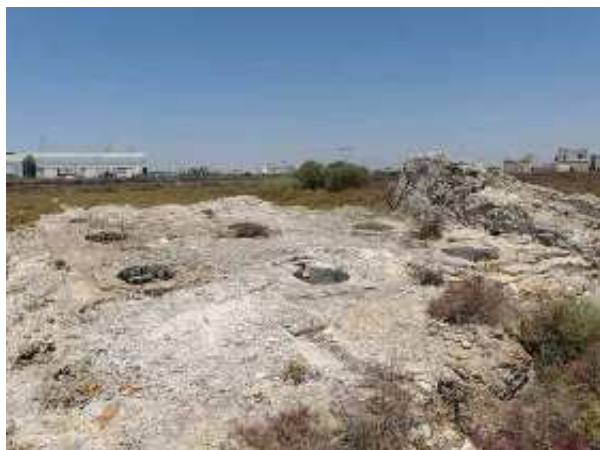
La parte correspondiente a las tinajas está integrada en un habitáculo con un largo aproximado de de 9 m de los cuales se conservan 6,8 m. Se conservan nueve dolías completas, dos fracturadas y el hueco de una desaparecida, sumando doce en total. Las dolías están sepultadas dentro de la estructura hasta el nivel de su boca, recogiendo el agua de lluvia que cayera en el interior de la misma gracias a un falso suelo con caída a un agua hacia el sur. Cada dolía dispone de un rebosadero tipo atajea que va conectando unas con otras a distinto nivel hasta llegar al mas inferior cuyo rebosadero desemboca en la alberca anexa.

**Deficiente**

**Abandono, suciedad y vertidos.**

Otros: **Derrumbe**
