## **POZO ARTURO (Almería, Almería)**

**POZO ARTURO**

**Almería**

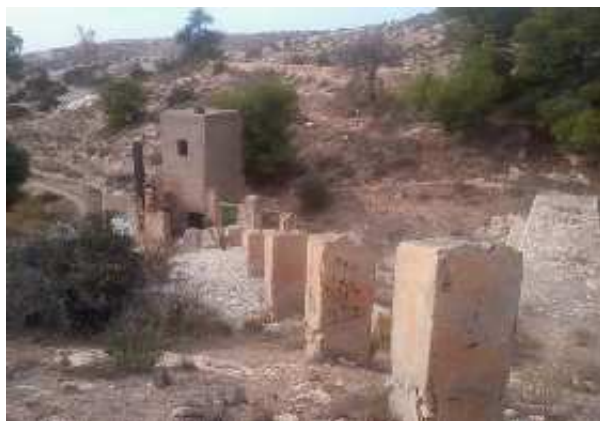
**Pilares que sostenían la tubería que conectaba el agua del pozo con la acequia del Cauce de San Indalecio (E. Milla, octubre 2013)**

**Para elevar el agua del pozo a una acequia del cauce de San Indalecio que se encontraba 20 m. más arriba, había una tubería que transportaba dicha agua. Esta tubería estaba sostenida por una serie de pilares. Actualmente los pilares siguen en pie.**
