POZO ARTURO (Almería, Almería)

POZO ARTURO

Almería

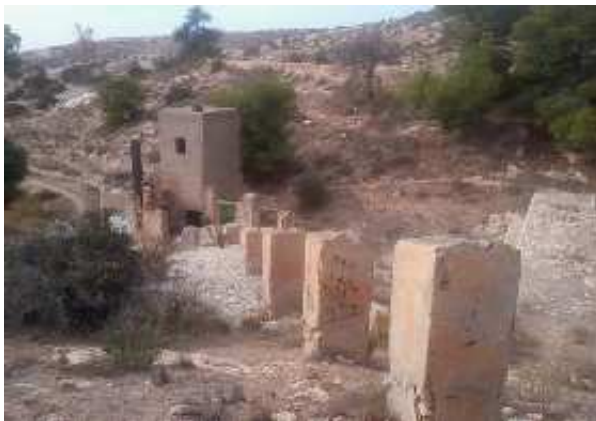
Pilares que sostenían la tubería que conectaba el agua del pozo con la acequia del Cauce de San Indalecio (E. Milla, octubre 2013)

Para elevar el agua del pozo a una acequia del cauce de San Indalecio que se encontraba 20 m. más arriba, había una tubería que transportaba dicha agua. Esta tubería estaba sostenida por una serie de pilares. Actualmente los pilares siguen en pie.
