Molino de la ESTACIÓN DE GADEA (Villarrasa, Huelva)

Molino de la ESTACIÓN DE GADEA

Villarrasa

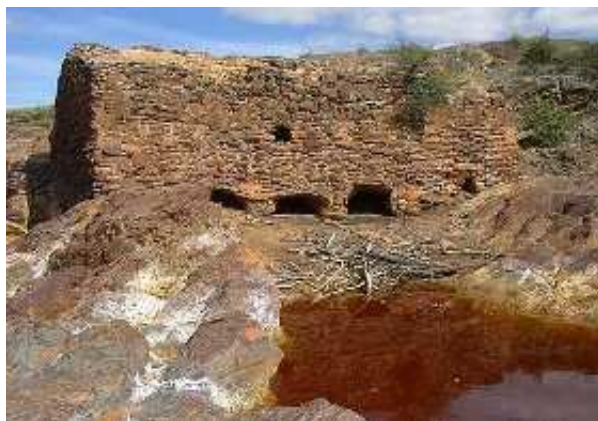
Molino de la Estación de Gadea (www.redes-cepalcala.org, 2005)

Deficiente

Otros: **Abandono**
