## **Molino de SAN ANTÓN (Arcos de la Frontera, Cádiz)**

**Molino de San Antón (M. Limón Andamoyo, marzo 2016)**

### **1 Localización**

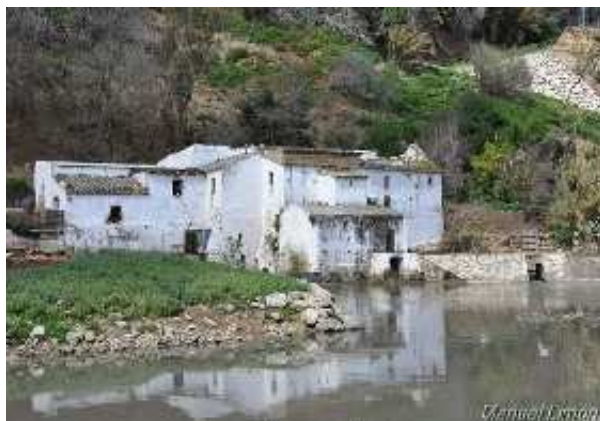
**Deficiente**

**Abandono, suciedad y vertidos.**
