## **Lavaderos de la CANDILA (Navas de San Juan, Jaén)**

Lavaderos de la Candila (J. F. Merino López y J. L. Sola Navarro, febrero 2015)

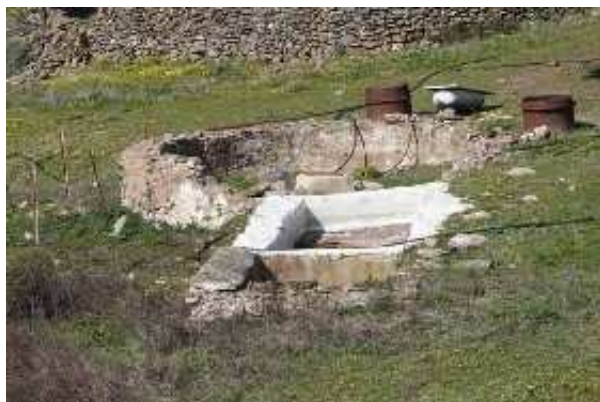
**Los lavaderos se conservan en buen estado, distinguiéndose las piedras para lavar. Uno de ellos está actualmente blanqueado, mientras que el otro está en piedra, y ambos están encalados por dentro. Lo que se intuye que pudo ser un estanque circular conserva restos del encalado interior, aunque parte de su construcción está derruida.**
