Rezume de ANTIGUA CHOZA DE PESCADORES (Almonte, Huelva)

1 Localización

Rezume de ANTIGUA CHOZA DE PESCADORES

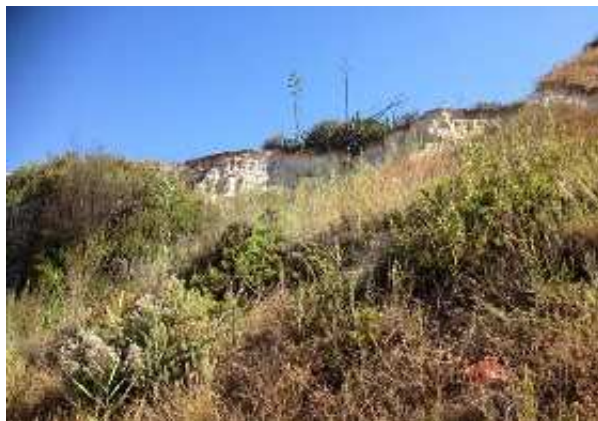
Vista del frente acantilado con Agaves y chumberas. El retroceso del frente acantilado por erosión marina hace que estén a punto de desaparecer (J. M. Fernández-Palacios, junio 2015)
