Pozo de URRACO (Osuna, Sevilla)

Pozo de Urraco (J. Torres Garrido, agosto 2015)

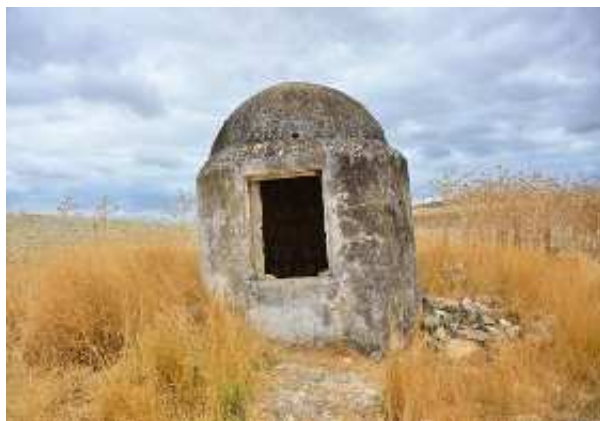
Se trata de un pozo artesano con dos cuerpos diferenciados, hasta la altura de la puerta o boca del pozo es una obra cilíndrica de ladrillo macizo. A partir de esa altura y todo el cierre del mismo, en forma de cúpula circular, está construido con sillar de arenisca tan característico en los edificios de Osuna. Puede engañar por su aspecto exterior de cierto abandono, conservando una magnífica traza cuidada en su interior.

El agua queda a menos de 3 m. La bóveda superior queda cerrada por una reja que hace de tragaluz.

El uso del agua es para aplicaciones agrícolas y poco más pues su uso para el ganado ha quedado prácticamente anulado al ser expoliados los elementos de extracción manual del agua. En el saqueo también fue arrancada la puerta de hierro forjado y el marco.

Deficiente

Otros: **Abandono**
