Charca de CALACEITE (Torrox, Málaga)

Charca de Calaceite (L. Sánchez-Díaz, septiembre 2015)

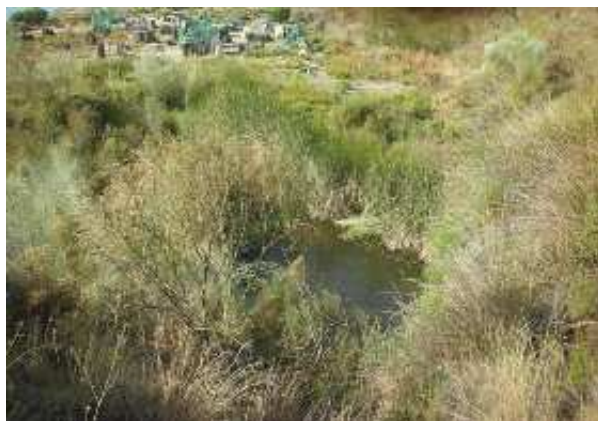
Se trata de una laguna permanente formada por rezumes de agua de los esquistos en que se encuentra. En el momento de la visita no se observaba derrame de agua hacia el mar pero en inviernos lluviosos se agranda bastante la charca y se llega a formar un pequeño torrente.

Se encuentra en constante peligro ya que se celebran competiciones de todoterrenos en la zona.
