## ▶ Alcubilla del LAGAR LO TORO (Almogía, Málaga)

Alcubilla del Lagar Lo Toro (A. Vela Torres, junio 2015)

### 1 Localización

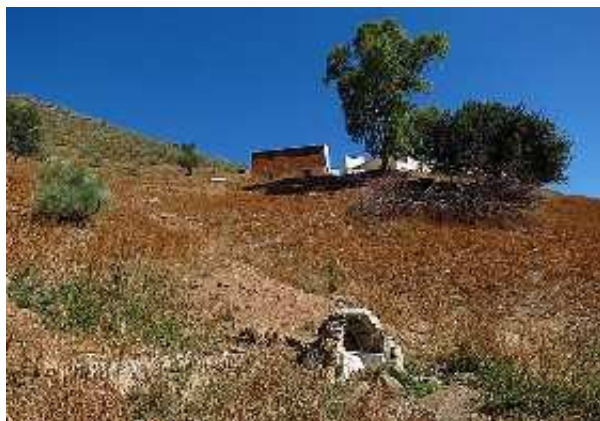
**Deficiente**

**El nacimiento está protegido por una pequeña y rústica alcubilla; el aspecto externo es de una construcción cilíndrica y cubierta por una cúpula, todo realizado con ladrillos de barro. Las dimensiones son reducidas, apenas 1 m de altura y otro tanto de diámetro. El interior alberga un pocito en el que se acumulan las aguas del nacimiento.**
