▶ Alcubilla del LAGAR DE GALÁN (Málaga, Málaga)

Alcubilla del Lagar de Galán (A. Vela Torres, junio 2015)

1 Localización

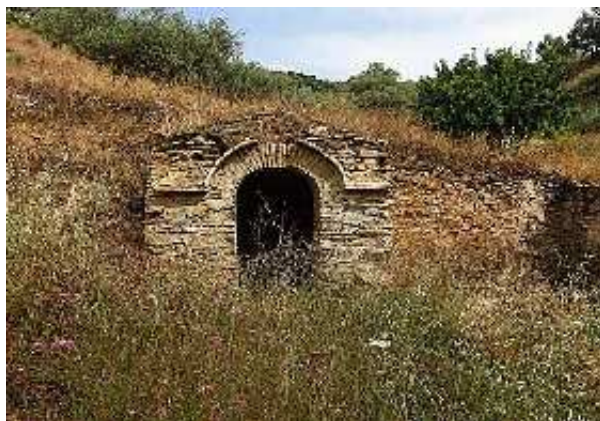
La alcubilla es un edificio de planta cuadrada, construido con mampuestos y verdugadas de ladrillos de barro. El vano de entrada tiene jambas de ladrillos y un arco con una moldura de ladrillos. El interior alberga, en cada rincón, un poyete y, en el centro de la sala, un decantador de arena al que llegaban los caudales de los dos manantiales; disponía de un desagüe que alimentaba un conjunto formado por dos albercas que, a su vez, suministraban a un repartidor del que partía la canalización que permitía el riego de los huertos situados en la margen derecha de la cañada.
