Aljibe del PILÓN REDONDO (Benaocaz, Cádiz)

Aljibe del Pílon Redondo (M. Limón Andamoyo, noviembre 2015)

1 Localización

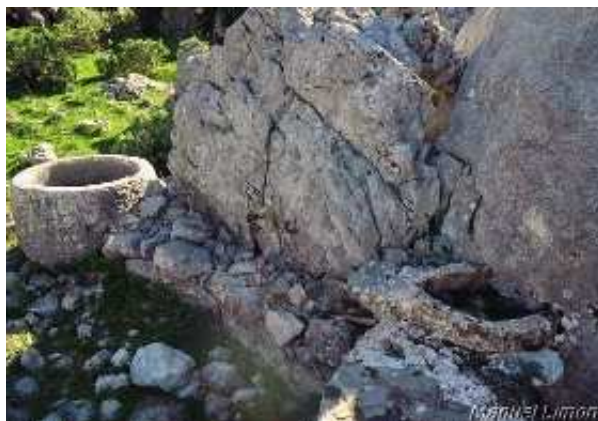
Se trata de una surgencia de poca entidad en la que se aprovechó una gran hendidura del lapiaz para crear un aljibe natural y así almacenar el agua del rezume y también la de lluvia con el fin de abastecer al ganado.

La pared posterior y el fondo del aljibe han sido enfoscados con mortero para evitar la filtración y pérdida del agua almacenada. En la pared frontal también se ha levantado un muro para aumentar la capacidad de almacenamiento. A la derecha había una conducción hecha a base de tejas, ahora destrozada, que llevaba el agua vertida a un gran pilón circular tallado en piedra caliza. Este pilón tiene en su base un orificio de desagüe que vertía en una canaleta situada a ras del suelo para servir de bebedero a animales más pequeños.

Deficiente

Abandono, suciedad y vertidos.
