Manantial de ALGALLARÍN (Adamuz, Córdoba)

Manantial de Algallarín (R. Córdoba de la Llave, diciembre 1998)

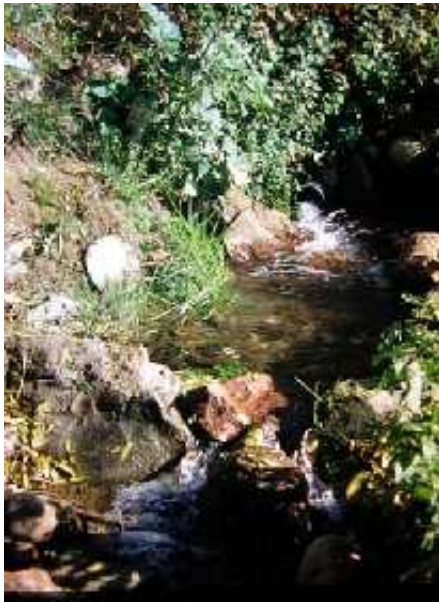
Se trata de un manantial de gran caudal de agua que sale, desde la zona noroeste del terreno, por medio de un caño de PVC que vierte directamente en la tierra dando lugar a un arroyo que discurre hacia el sur (en dirección al río). Se observa restos de una posible construcción de mampostería al inicio del arroyuelo, como si hubiera existido en algún momento una especie de pilarillo de 2 x 1 m de planta.

La fuente no presenta ningún tipo de estructura arquitectónica.
