Alcubilla del ARROYO CUCAZORRA (Málaga, Málaga)

Alcubilla del Arroyo Cucazorra (A. Vela Torres, diciembre 2015)

1 Localización

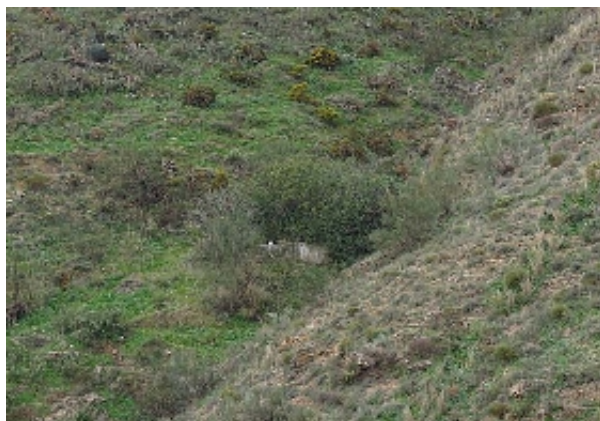
Oculto por una enorme masa de adelfas, el manantial brota -o mejor dicho, brotaba- en el interior de una rústica alcubilla construida con mampuestos y techada con una gran losa de piedra. Sus dimensiones son muy reducidas, apenas 40 cm de diámetro y otros 80 de altura, de los que la cuarta parte corresponden al depósito en el que se acumulaban los caudales que fluían por un conducto situado en el fondo.

La alcubilla vertía a una alberca cuadrada, en la actualidad completamente llena de escombros y tierra que ha caído del exterior. Disponía de un aliviadero por el que evacuaban los excedentes, lo que ha dejado en la pared una gruesa capa de toba.
