## **Mina del CORTIJO EL TAJO (Almogía, Málaga)**

**Mina del Cortijo El Tajo (A. Vela Torres, noviembre 2015)**

**Galería, cimbra, zanja o mina de agua**

**A. Vela Torres y M. Sánchez Pérez  
(28-11-2015)**

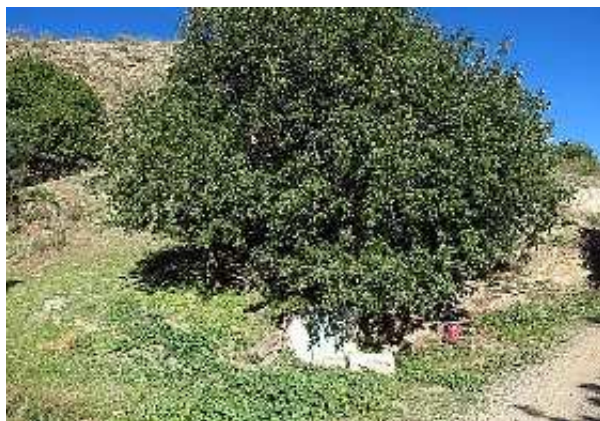
**El acceso a la mina está facilitado por un corredor descubierta habilitado entre la ladera del cerro y un muro de mampostería. Al fondo se abre la bocamina, una abertura de 1 m de altura y 65 cm de anchura, en la que tanto las jambas como el dintel han sido realizados con bloques de arenisca.**

**La galería es de sección irregular, la dureza de la roca no hizo necesario reforzar paredes ni bóveda. En la solera se han levantado dos muretes para aumentar la cantidad de agua almacenada.**

**Deficiente**

**Abandono, suciedad y vertidos.**
