▶ Manantial del LAGAR DE BARRIGA (Málaga, Málaga)

Manantial del Lagar de Barriga (A. Vela Torres, enero 2016)

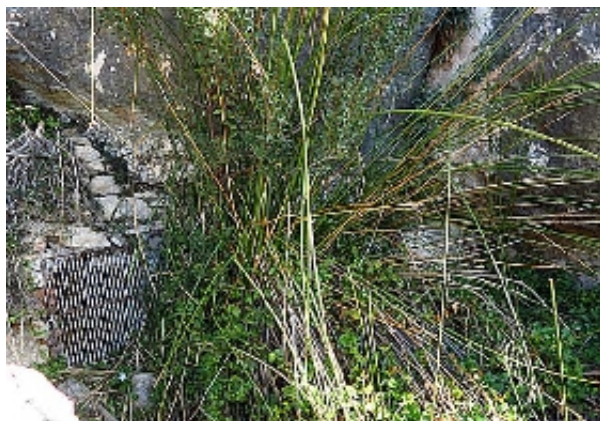
El manantial brota en una oquedad formada entre varias rocas que ha rodado desde la parte superior del cerro. Para su mejor conservación, el hueco ha sido cerrado con un tabique de mampuestos y ladrillos. La corriente aparece por una grieta en la que se han colocado varias tejas árabes para facilitar el flujo, que vierte en un depósito realizado con un recipiente de cerámica.

En sus orígenes, los caudales eran derivados a una cercana alberca mediante un canal de tejas. En el presente, de esta estructura sólo se conserva un tramo de apenas un metro de longitud.

Deficiente

Abandono, suciedad y vertidos.
