## ▶ Fuente de PEÑA AMARILLA (Aguilar de la Frontera, Córdoba)

**Fuente de PEÑA AMARILLA**

**Aguilar de la Frontera**

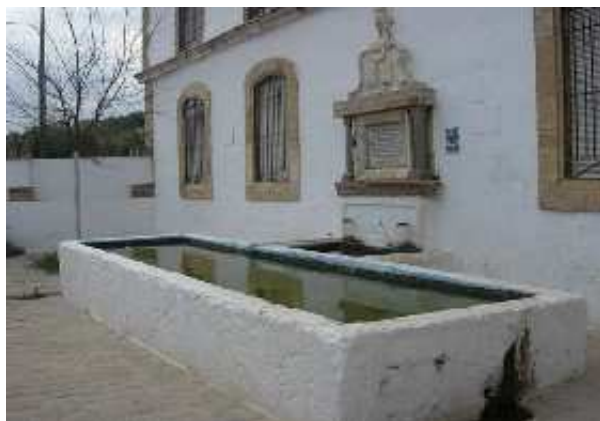
Fuente de Peña Amarilla (J.M.Medina, septiembre 2006)

La fuente se presenta adosada al muro sur de la Ermita de los Remedios. Consta de un frontón de estilo neoclásico integrado por un cuerpo superior, de perfil acampanado, donde se observan labrados en piedra los escudos de armas de la Casa de Aguilar y el águila símbolo del señorío que remata la obra. Bajo estos escudos, aparece un espacio rectangular enmarcado por losas de mármol gris y rosa, cuyo centro está ocupado por la siguiente inscripción: "Fuente de Peña Amarilla. Erigida por el maestro Leiva en el año 1868 y bajo la dirección y a expensas del peculio del señor D. José Marcelo García de Leaniz, caballero profeso de la Orden de Santiago y maestrante de la Real de Ronda, siendo restaurada en el año 1967 por su nieto D. Manuel Romero García de Leaniz". La parte baja del frontón se compone de una placa de piedra rectangular, de donde salen los dos caños de la fuente. Ambos caños vierten en una pileta de planta rectangular, que mide 2 x 0.95 m. y tiene una profundidad de 25 cm. y está formada por dos gruesos sillares de piedra que la limitan por sus lados menores (este y oeste).

Comunica por su parte meridional con un pilar abrevadero de planta rectangular, orientado en sentido este oeste, edificado con sillares de piedra de buena labra encalados y cuyas dimensiones alcanzan los 7 x 2.20 m., 80 cm. de altura y 40 cm. de profundidad. Desagua por su extremo oeste, mediante el clásico rebaje en el pretil, a un canalillo próximo. El pilar está rodeado por un empedrado de adoquines que se extiende por todo el costado sur de la ermita, junto a una zona ajardinada de recreo.
