Balsa del ALBARDERO (Vélez - Blanco, Almería)

Balsa de Albardero (F. Moreno Cayuela, marzo 2016)

1 Localización

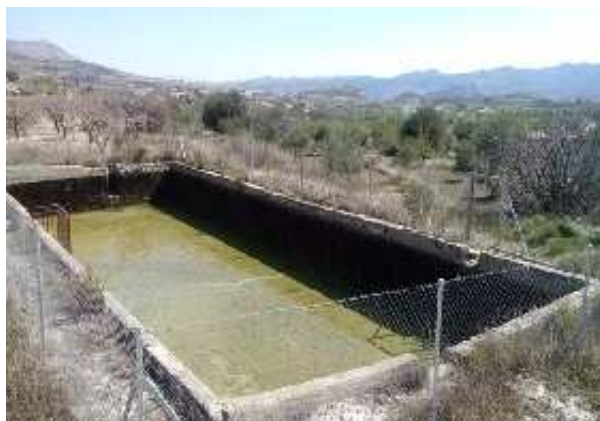
En la actualidad al haberse cerrado el acceso a la alberca y al manantial, sólo se usa para regadío o para abastecimiento de los socios. Dispone de un lugar para colocar los cántaros y de una escalera protegida por barandilla.

9 Estado de Conservación

Bueno
