Fuente del ESTRECHO (Taberno, Almería)

Fuente del Estrecho (F. Moreno Cayuela, febrero 2016)

1 Localización

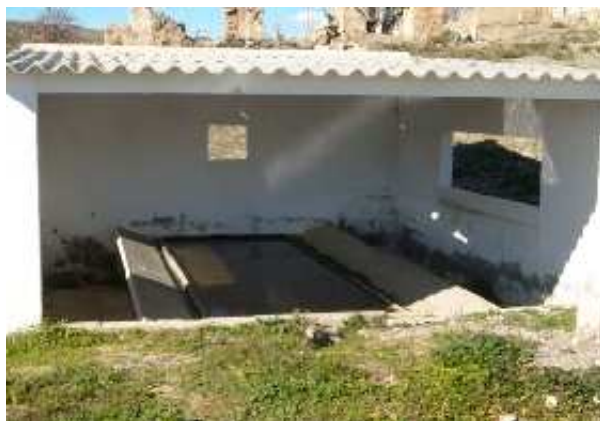
Dispone de una gran alberca, que demuestra que ocasionalmente daba caudales elevados, por encima de 50 l/sg. El lavadero está casi inutilizado por la falta de agua y por la existencia de una red de agua corriente en todo el municipio.

Deficiente

Un ejemplo mas de fuente "ramblera", que consta de una galería excavada en gravas y arenas del aluvial. Periódicamente estas galerías se limpiaban y reparaban porque resultaban afectas en las grandes avenidas, pero en la actualidad dada la peligrosidad de los trabajos y la escasez de agua, no se realiza apenas mantenimiento. La fuente se sitúa en el contacto de los materiales alpujárrides con los de la cuenca Huércal Overa.
