Fuente EL CULANTRILLO (Priego de Córdoba, Córdoba)

Fuente El Culantrillo (J. García Moreno, marzo 2016)

J. García Moreno
(26-03-2016)

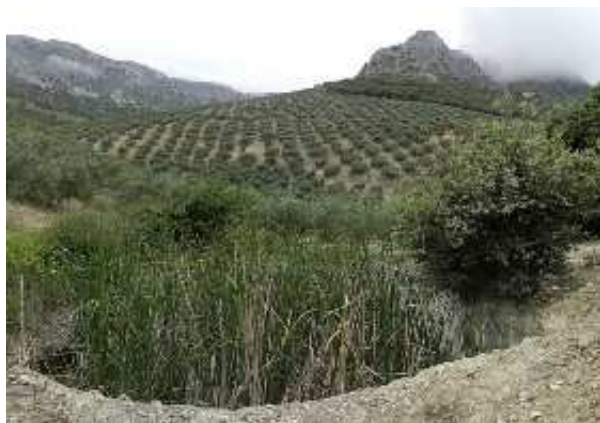
Deficiente

Abandono, suciedad y vertidos.

El conjunto consta de un pequeño muro de contención del terreno con una alberca rectangular de 8,5 x5,5 m. El agua entra por un grueso caño metálico de su lado norte y sale al exterior directamente, incorporándose al arroyo del Puerto, que pasa a tan solo 50 m. de distancia. La alberca se encuentra completamente llena de espadañas (*Typha angustifolia*) y presenta claros signos de abandono.
