## ▶ Fuente del BARRALEJO (Carcabuey, Córdoba)

### 1 Localización

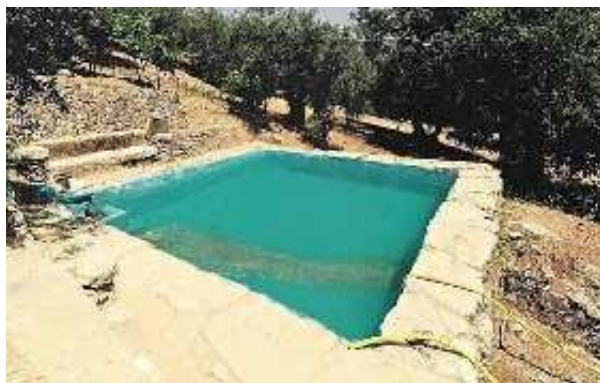
Fuente del Barralejo (J. García Moreno, marzo 2016)

**El conjunto consta de un doble muro de contención con unos bonitos asientos de piedra del que sale el caño que llena la alberca, de 6,5 x 6,5 m. y forma cuadrada. Adosada a la misma aparecen dos rebosaderos, uno de ellos con una gruesa piedra de lavar. El agua sobrante se emplea para el riego de un huertecillo cultivado por los habitantes del Cortijo el Barralejo. Unos 156 m. al SE, en medio del olivar, encontramos otra alberca abandonada y en ruinas que pudieran haber estado relacionadas en su día con este manantial.**
