Pozo del MALAS NOCHES II (Puerto Real, Cádiz)

Pozo de Malas Noches II (M. Limón Andamoyo, marzo 2016)

1 Localización

Pozo del MALAS NOCHES II

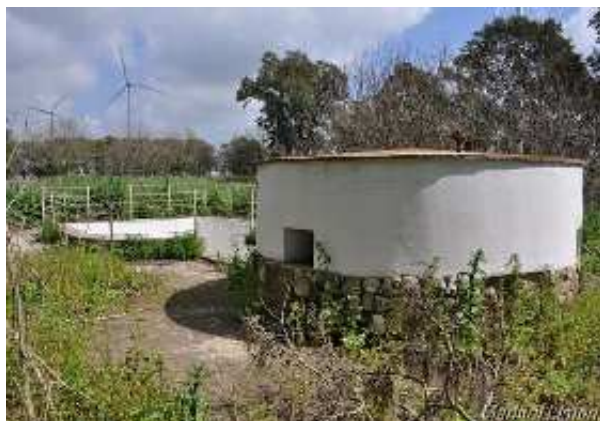
Aceptable

Abandono, suciedad y vertidos.

Se trata de un pozo aislado de aproximadamente 3 m de diámetro interior, cerrado posteriormente con una tapa. Consta de un brocal de aproximadamente 1.60 m de altura. En su perímetro encontramos varios huecos a modo de ventanas, así como de uno de mayor tamaño del que parte un canal que comunica con una alberca. El pozo está construido con grandes bloques de piedra y ladrillos, recibidos con mortero. La tapa es de hormigón forjado.
