▶ Fuente de VENTARIQUE (Cárcheles, Jaén)

Fuente de Ventarique (M. A. Martos Monereo, abril 2016)

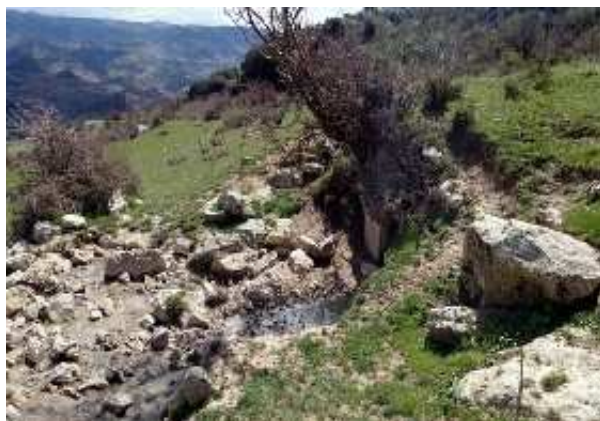
A escasos metros del derruido cortijo del Ventarique, y un poco más abajo del rezume del mismo nombre, encontramos este nacimiento de agua que se encuentra, a unos 5 m del abrevadero y mas bajo que él, teniendo el agua encauzada a través de una zanja hacia el barranco de la Cabañuela con lo que el abrevadero no recibe aporte alguno que no sea agua de lluvia. Supuestamente, cuando estaba en uso este abrevadero habría algún método para comunicarlo con el manantial.

El abrevadero se compone de un gran pilón rectangular y varias pequeñas piletitas -realizadas a mano labrando la piedra, muy habituales en zonas ganaderas para dar de beber a los animales- adosadas una a otra en cascada y aprovechando el desnivel del terreno para que el agua pasara de las mas altas hacia las mas bajas.

Deficiente

Abandono, suciedad y vertidos.
