Mina de los HUERTOS DE DELGADO (Málaga, Málaga)

Mina de los Huertos de Delgado (A. vela Torres, febrero 2016)

Galería, cimbra, zanja o mina de agua

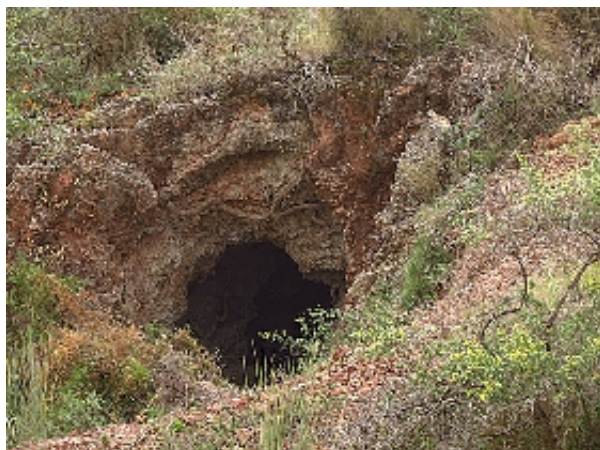
La mina debió tener un desarrollo superior al actual pues la gente del lugar afirma que la primitiva entrada sufrió un hundimiento. En el presente, la longitud de la única galería es de casi 7 m, de los que la tercera parte está cubierta por una lámina de agua de 70 cm. Aunque los caudales captados ya no tienen uso, antaño se empleaban en abastecer un abrevadero, una alcubilla y una alberca desde la que se regaban varios huertos distribuidos en terrazas.

Deficiente

Abandono, suciedad y vertidos.
