## **Mina del CERRO MATANZA (Málaga, Málaga)**

**Mina del Cerro Matanza (A. Vela Torres, abril 2016)**

## 4 Descripción

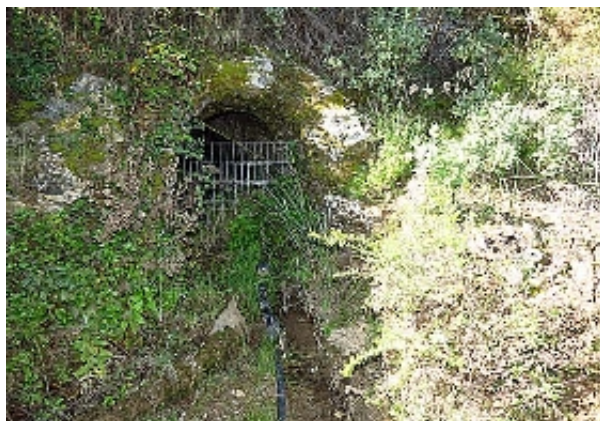
La bocamina, de 1,15 m de altura y 0,90 de anchura, da paso a la única galería que va disminuyendo de tamaño a medida que adquiere longitud; respecto a esta última, la desconocemos pues la entrada a la mina está cerrada.

Pese a que la sección es irregular, la bóveda es de cañón. A excepción del primer tramo del minado, el resto de la galería tiene el suelo cubierto por una capa de microgours. En paredes y techo también se observan minúsculos espeleotemas.
