## **Alberca de BERNABÉ (Carcabuey, Córdoba)**

**Alberca de Bernabé (J. García Moreno, mayo 2016)**

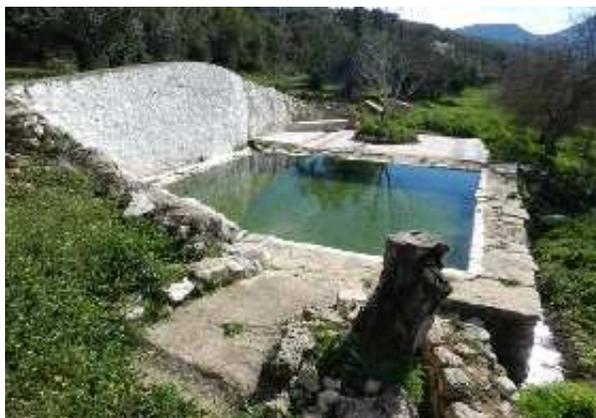
**Muy Bueno**

Consta de un muro de contención del terreno a cuyos pies hay un estanque cuadrado de 8x8 m enlucido con losas de piedra. El agua sale al exterior por un conducto situado en su esquina SE y rebosa por la esquina opuesta, desde donde continúa entubada hasta el Arroyo de Bernabé, situado a escasos 50 m. Junto a la alberca se han acondicionado unos asientos y se ha enlosado el suelo alrededor de un nogal recién plantado.
