▶ Alcubilla del LAGAR DE MORALES DE VUELTA GRANDE (Málaga, Málaga)

Alcubilla del Lagar de Morales de Vuelta Grande (A. Vela Torres, abril 2016)

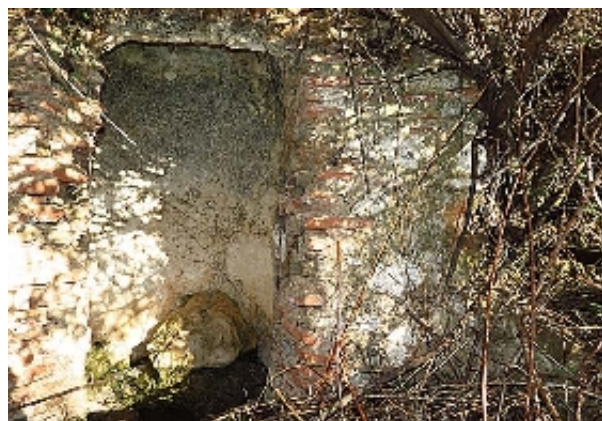
Aunque tiene que ser muy antigua, las primeras noticias de la alcubilla se encuentran en un plano catastral de 1950. Adosada a la ladera del monte, alberga en su interior la boca de una estrecha galería por la que fluía el agua; tras almacenarse en un decantador central, mediante una tubería de atanores los caudales eran conducidos a un pilar ubicado en el ruedo del pilar, frente a la fachada principal.

En la actualidad, la mina ya no da agua, la alcubilla está arruinada y el pilar ha desaparecido.
