Mina del CORTIJO DE SANTA CECILIA (Málaga, Málaga)

Mina del cortijo de Santa Cecilia (A. Vela Torres, abril 2016)

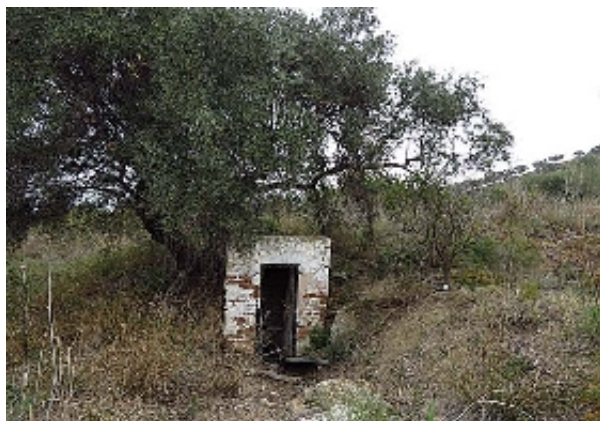
La mina se localiza a casi 200 m al noroeste del cortijo, al pie de un gran olivo solitario, protegida por una caseta. Consta de una galería reforzada con muros de mampostería y bóveda de cañón revestida con ladrillos de barro macizo. El acceso es muy difícil debido a las reducidas dimensiones de la entrada aunque, según comentarios que nos han llegado, a los 10 m de recorrido la galería se amplía y permite el paso de una persona hasta la misma cabecera, a la que se llega tras recorrer unos 100 m aproximadamente.
