## ▶ Alcubilla del LAGAR DE VALDERRAMA (Córdoba, Córdoba)

Alcubilla del Lagar de Valderrama (F. Muñoz Carreras, mayo 2016)

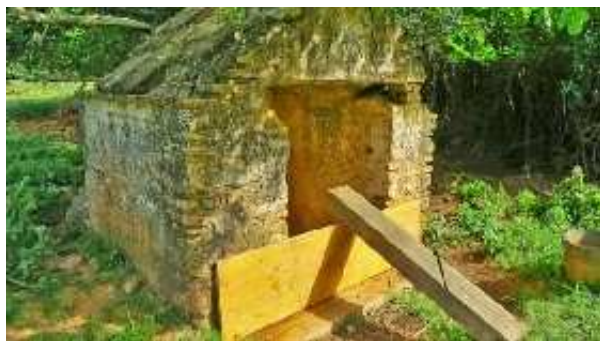
**Se encuentra en el margen izquierdo del Arroyo del Molino.**

**De construcción similar a la Fuente del Arco, por parecido estilo arquitectónico. Un inclinado tejadillo protegido con ladrillo, una profunda escalera, en este caso tiene once escalones, rellano y a la derecha la bóveda, a la que aún hay que bajar medio metro más, dos escalones, hasta su fondo. Por detrás la misma estructura de tejado inclinado con ladrillo, y unos arcos apuntados debajo del enlucido, y otra más pequeña que la principal. El estado de conservación interior puede considerarse aceptable.**

**Observamos alarmados que se ha abierto una chimenea cuadrada encima de la bóveda. Pensamos que el motivo de ello puede ser el meter una bomba desde el techo para extraer el agua directamente sin pasar por la escalera. Personalmente lo considero una barbaridad, un atentado a un elemento patrimonial que, si bien está en un terreno propiedad de alguien, eso no da derecho a ese alguien a alterar el patrimonio de todos. Hasta el madero del dintel está siendo utilizado para tapar el hueco de la chimenea de ladrillo de techo de la bóveda. Y el techo principal está sostenido de momento por los propios ladrillos. El riesgo de derrumbe está ahí claro y evidente. Consideramos que se ha mutilado olímpicamente un elemento patrimonial que es del pueblo.**

**La alcubilla está seca totalmente y me imagino que el verano la mantendrá así hasta el próximo invierno, hasta la temporada de lluvias.**

**Deficiente**
