Pozo del PROVISOR (Osuna, Sevilla)

Pozo del Provisor (J, Torres Garrido, agosto 2016)

Pozo del PROVISOR

Osuna

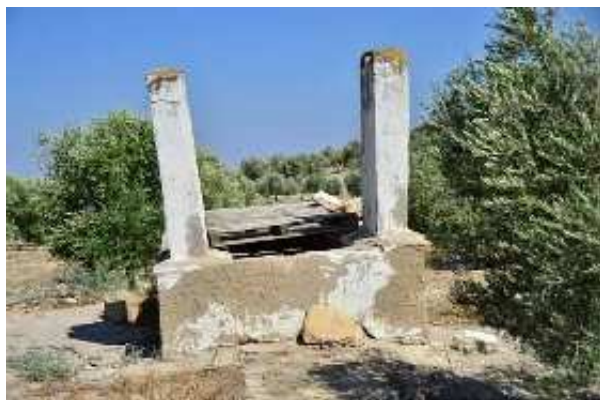
Se encuentra a unos 3 Km al suroeste de Osuna a unos 100 m de los restos del cortijo del mismo nombre, junto al camino del Cuervo en las proximidades del Cerro de Juan Ares. Se trata de un pozo de planta rectangular de grandes medidas que indica su condición de pozo aljibe. Su cuerpo interior de piedra, de forma circular de unos 4 m de diámetro se abre a los lados con bóvedas que configuran el espacio del aljibe.

Muestra mucha agua y a poca altura de la superficie. En épocas de fuertes lluvias sus inmediaciones permanecen encharcadas y se ha tenido que lamentar algún episodio de una persona que tuvo que ser rescatada de su interior al hundirse parte de una de las cubiertas. Una reparación posterior con piedras marca el lugar del hundimiento (ver foto).

Deficiente
