## **FUENTE PINTADA (Arenas, Málaga)**

**Fuente Pintada (A. Vela Torres, octubre 2016)**

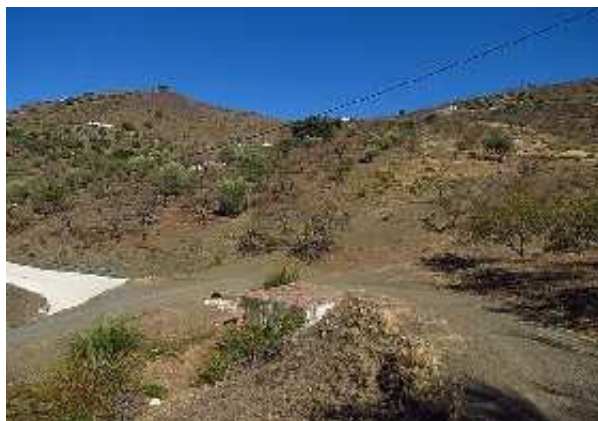
El nacimiento se produce en el interior de una alcubilla de planta cuadrada, con lados de 3,60 m, cubierta por un tejado a cuatro aguas revestido con los muy comunes ladrillos de barro de 15 por 30 cm y un grosor de tres; los paramentos, revocados con mortero de cal, también son de ladrillos de dimensiones idénticas a los anteriores, aunque el grano es algo más basto y el grueso aumenta a 5 cm. Una puerta habilitada en la pared meridional, cerrada con una puerta metálica, da paso a una estancia cubierta por una bóveda de cañón. Contemplando el interior podemos apreciar el por qué de la denominación de la fuente, pues la parte inferior de las paredes está pintada con un color rojo que recuerda mucho al que presentan los aljibes del cercano castillo de Bentomiz. Aunque bastante difuminados, aún es posible distinguir algunos elementos decorativos como una cenefa de colores negros y marrones que se extiende sobre la parte pintada; también se aprecia, en la parte baja de la pared del fondo, una decoración rectangular que intenta crear un arco de herradura. Asimismo, la bóveda está pintada, pero de un color más claro.

Esta fuente, debido a su relativa lejanía del casco urbano de Arenas, ha estado un tanto protegida de actuaciones de rehabilitación que habrían alterado su carácter original. Sin embargo, se vio afectada por la construcción de un carril sobre el antiguo camino a Daimalos pues los movimientos de tierra efectuados la dejaron semienterrada. En general, el estado de conservación de Fuente Pintada es aceptable pese a que son necesarias algunas actuaciones de mejora, entre las que consideramos prioritarias la instalación de una nueva puerta y la eliminación de la tierra acumulada junto a la alcubilla para restituírle su aspecto original; en relación con la capa exterior de revoco que cubre las paredes, también sería conveniente reponer el mortero en las partes que lo han perdido. El interior presenta un estado de conservación bastante bueno.
