Alcubilla bajo el CAMINO DEL ALGARROBO (Árchez, Málaga)

Alcubilla bajo el camino de Algarrobo (A. Vela Torres, octubre 2016)

1 Localización

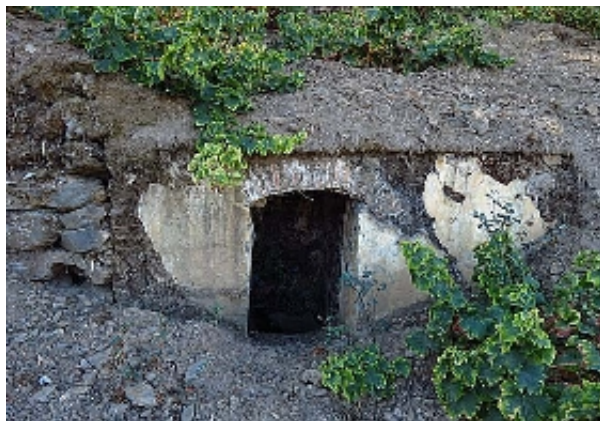
La estructura presenta un frontal de apenas 2 m de longitud y 1,50 de altura, enfoscado y pintado en color ocre. Dispone de una abertura carente de cerramiento, rematada en arco rebajado de ladrillos macizos de barro, de 80 cm de anchura y otros 90 de altura. En el interior alberga un pequeño pozo circular, cuyos 70 cm de diámetro coinciden con la profundidad, alimentado por un pequeño aporte ubicado muy cerca del fondo.

Aunque la alcubilla suele estar seca, las marcas de niveles en la pared y la presencia de musgo indican que, de forma esporádica, contiene agua.

El cuerpo de la alcubilla está construido con mampuestos trabados con argamasa de cal, arena y barro, limitándose el ladrillo al arco de la entrada y a una moldura en la parte superior del frontal. La falta de mantenimiento ha hecho que su estado de conservación sea deficiente; a esto se añade que la alcubilla está inclinada debido a la presión ejercida por el terreno, lo que hace temer que termine hundiéndose.
